Analysis and Treatment of Oil Leakage at Turbine End Excitation End of a Generator

Li Jianjun. Analysis and Treatment of Oil Leakage at Turbine End Excitation End of a Generator. *Asia-Pacific Journal of Energy and Power Engineering*. Vol. 1, No. 1, 2019, pp. 1-4.

一起发电机汽端励端漏油分析处理

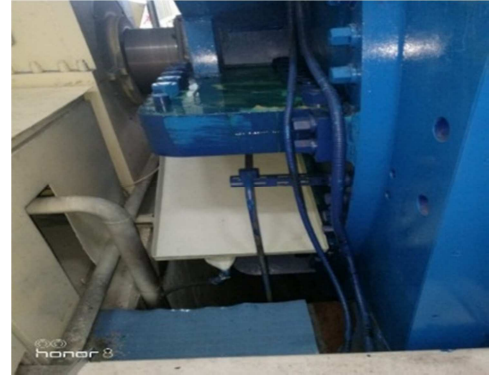
自2号机组投运以来，2号汽轮发电机汽端、励端中分面存在漏油现象，一方面影响机组的安全运行，另一方面污染环境，影响文明生产。

图1 汽端漏油情况。

(4) 做到文明生产，制作油盘将漏油汇集在一起并引流至6.3米处，用油桶收集，定期进行清理积油，如图1、图2所示，运行中增加对现场设备、系统的检查频次。

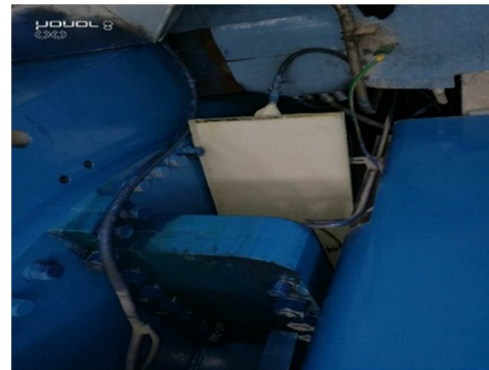
图2 励端漏油情况。

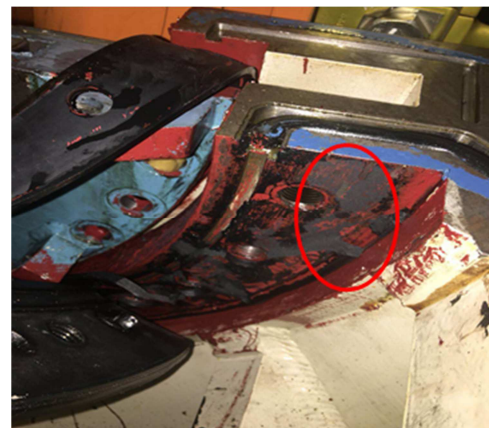
(1) 发电机汽端端盖中分面密封胶条与过渡环胶圈接触位置没有多出2-3mm余量，且未切出弧凸面，而是缺少一部分密封胶条，导致润滑油从此处流入中分面的密封槽中，如图3所示。

图3 密封胶条缺少。

清理、检查上半端盖与发电机端面、下半端盖结合面结合情况，检查上半端盖有无沙眼、气孔、夹渣等缺陷，检查密封槽内密封橡胶条是否完好，尤其是直角拐弯处，在结合面上均匀涂上密封胶，检查发电机内部确保无异物后安装上半端盖，交替紧固所有螺栓。

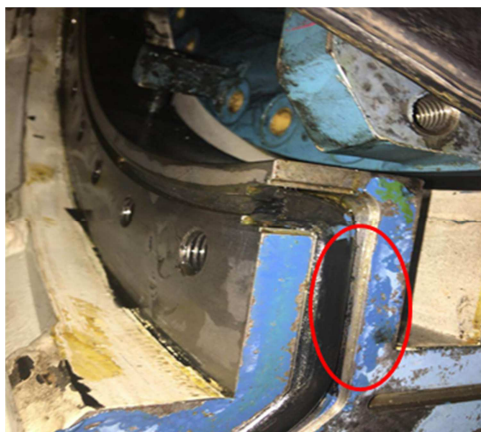
图4 密封胶条缺少。

(2) 发电机汽端端盖中分面密封槽为方槽，密封胶条横截面为圆形条状，在安装圆形胶条时，若圆形胶条下方以及圆形胶条上部不涂抹密封胶，会存在空隙，导致润滑油沿着这部分未填满的密封槽流至汽端端盖中分面外端边缘位置，从而泄漏出来，如图4所示。

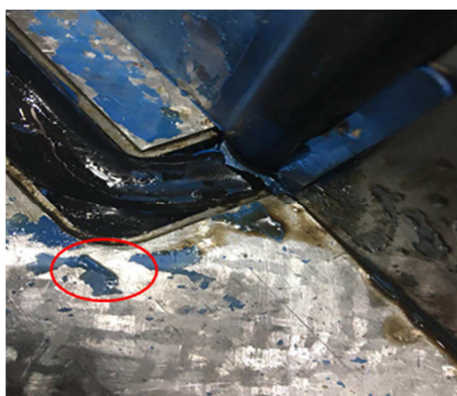
(3) 在密封胶条的直角拐弯处，没有安装月牙型密封胶条，导致直角处的密封胶条松动，受到螺栓紧固后没有足够的变形来形成密封，从而造成泄漏，如图5所示。

图5 直角过度处密封胶条。

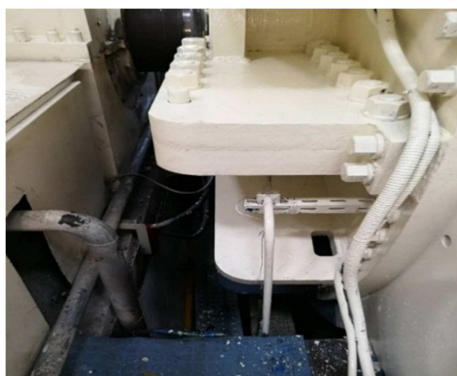
图6 处理后运行中的汽端。

汽轮发电机组启动后，负荷升至350MW，汽端、励端中分面均无渗油现象，如图6、图7所示。

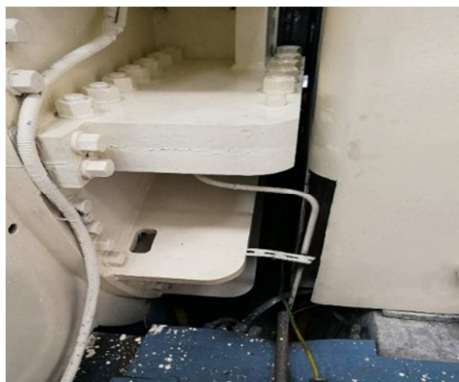
图7 处理后运行中的励端。
