# Rupture Characteristics and Lhatse County Building Damage Features of the Dingri 6.8 Magnitude Earthquake

On January 7, 2025, a magnitude 6.8 earthquake occurred in Tingri County, Shigatse City, Tibet Autonomous Region. The Dengmo Cuo fault (one of the north-south rift fault systems on the Qinghai-Tibet Plateau, a main fault in the Shenzha-Dingjie fault zone, with a trace near NS, a westward inclination and a near vertical dip angle) formed a rupture zone with a vertical dislocation with a height of nearly 3m and a cumulative width of about 300m, which caused heavy casualties and property losses to the earthquake area. The observation of Dengmo Cuo fault shows that the fault fault differs greatly in different site conditions, which reflects the influence of site conditions on the fault fault. Houses and buildings in Quxia Town, Lazi County, which is 66km from the epicenter, also suffered serious damage, with the intensity reaching VII degree. This paper investigates the earthquake damage of hospitals, schools and houses in Quxia Town, Lazi County, and mainly analyzes the reasons for the earthquake damage of houses. It is concluded that the main reason is that Lazi County is loca

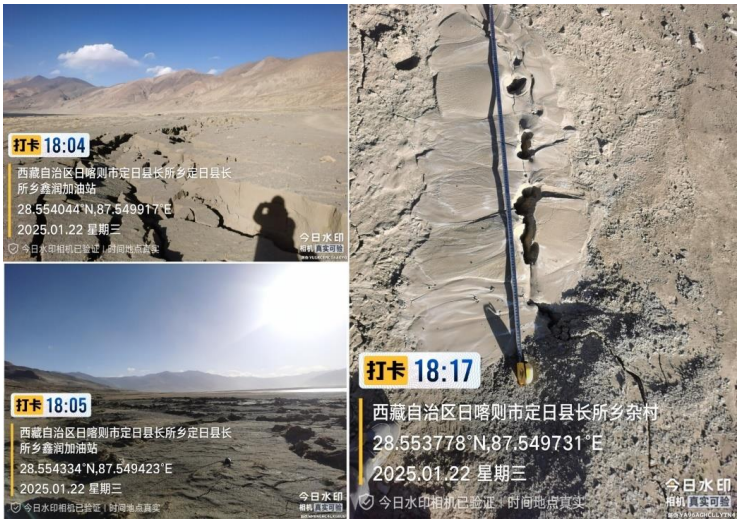
图2 登么错断裂南端（长所乡强噶村附近）地表破裂带。

第一个考察的地点是长所乡强噶村（图2，对应图1观察点3），破裂带主要位于断层的上盘，该断裂展布较宽，累计破裂带宽度约300米，表现为近断层表现为张裂隙，出现多条平行断裂的拉张型小型地堑，最大的地堑的宽度达到10m以上，最小的也达到3m，其中最大垂直位错达到1.2m，成水平排列，形成壮观的阶梯状堆叠式构造；远断层表现为挤压，有多处挤压脊，其中有砂土液化沿着挤压脊喷出，土层最大液化发育长度约1m（图2，图1观察点4）。一个6.8级的地表位错如此之大，远超以往的认识。经过分

析认为：近断层位于山前的洪积扇上，地面有一定的坡度，近断层位错叠加重力地形效应和地下砂土液化造成了宏观上水平位错被放大；远断层地面坡度不明显，收到近断层的扩展挤压后产生了，张应力无处释放，只能以挤压的形式释放应力，造成挤压隆起。

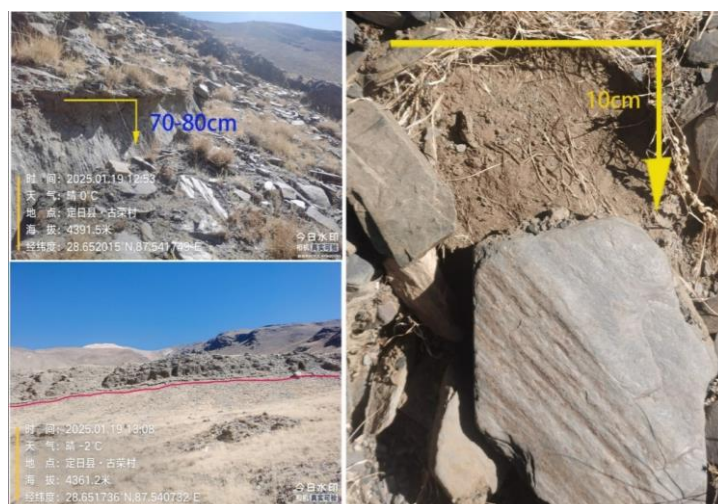
**图 4** 登么错断裂中段（长所乡古荣村附近）地表破裂带。

第二个考察的地点是长所乡的古荣村（图4，对应图1观察点2），古荣村是此次房屋和人员伤亡震害最严重的地区之一，房屋绝大部分被震倒塌，造成了严重的人员伤亡。登么错断裂从该村东约1km山坡上穿过，这里地形陡峭，原有的断层陡坎上再次发生破裂，地表破裂以正断层为主，垂直位错约80cm，水平位错约30cm，破裂带的累计展布宽度大约有30米，除主干断裂外，次级破裂带的水平位错宽度只有不到10cm，呈斜列状分布，没有见到液化现象，但有明显的岩石受到震动发生位移的现象，位移约10cm。可以看到本次地震的发震断层在老的发震断裂上原地重复发生，老的断层陡坎大约有8米高左右，这里地

形高差大,不在洪积扇上,远离湖泊,也没有液化现象,地基没有发生变化,所以没有造成较大和较宽的破裂带。

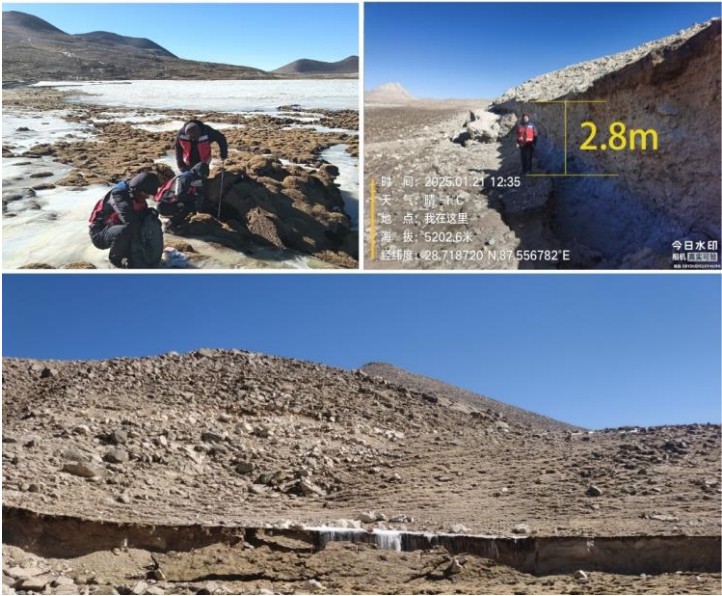
图5 登么错断裂北段（尼辖乡雪荣村附近）地表破裂带。

第三个考察的地点是尼辖乡雪荣村（图5，对应图1观察点1），位于尼辖乡尼辖水库附近，最大垂直位错达到2.8m，水平位错1.2m，破裂带的累计展布宽度大约有100米。这也是本次科考的最高海拔，达到5300m，此处高寒缺氧。这个地方位于水库的边缘地带，破裂带穿过多出山脊，有的地方宽，有地地方窄，最宽处上百米，可见由于断裂位错形成的冰瀑、冰湖、挤压包，冰上冰脊隆、液化流砂，阶梯状破裂带等，多处垂直位错超过2m。也是本次断裂考察的最大位错处。分析其原因主要地表断裂叠加斜坡地形和液化场地条件。

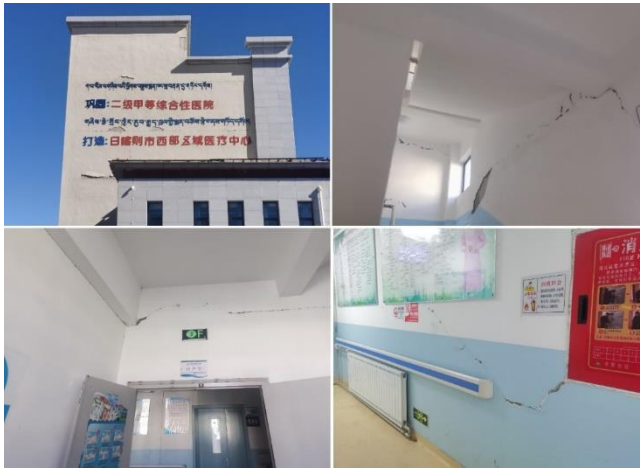
图6 拉孜县中心医院震害。

拉孜县中心医院是一座框架结构的4层综合楼，地震后受损严重，主要震害是外立面开裂，楼顶女儿墙部分脱

漏，楼梯间开裂，填充墙开裂等，承重构件柱、梁、板（楼板、屋面板）基本没有破坏（图6，对应观察点6）。

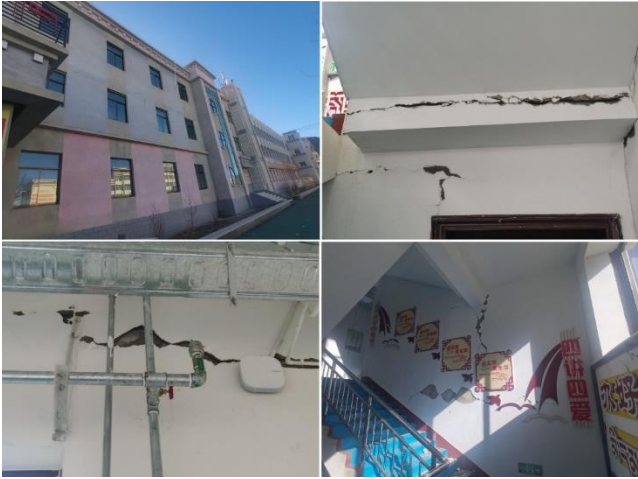
图7 拉孜县中学震害。

拉孜县中心医院是一座框架结构的3层综合楼，地震后受损严重，主要震害是外立面开裂，楼顶女儿墙部分脱漏，楼梯间开裂，填充墙开裂等，承重构件柱没有破坏，但是承接楼梯的承台发生了严重的开裂（图7，对应观察点6）。

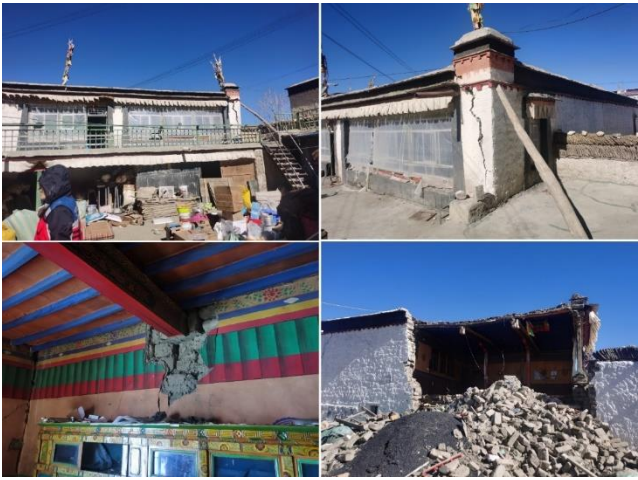
调查了两处老旧民房，均是二层，土木结构为主，以土坯为主，房屋四周没有构造柱，内部开间较大，有木框支撑，俗称土木内框架结构。震后发生了开裂，外墙外闪倒塌，内墙贯穿是裂缝等（图8，对应观察点6）。

图8 拉孜县老旧民房破坏（拉孜县曲下镇隆东江热村，评定烈度VII度）。
