Research on Indoor Thermal Environment Testing of Coach Station Buildings in Xi'an Area

Abstract: In order to study the current situation of the indoor thermal environment of the coach station in Xi'an, Xi'an Chengxi Coach Station was selected as the research object, and the indoor and outdoor air temperature and relative humidity of the coach station in winter and summer were tested on-site and questionnaires were distributed, based on the cumulative frequency evaluation and The PMV-PPD thermal evaluation system was analyzed. The results show that some passengers have poor comfort in the waiting room of the coach station; the average temperature of the indoor waiting area in winter is 16.1°C, and the average relative humidity is 31.3%. The PPD is 39.13%; the average temperature of the indoor waiting area in summer is 28.3°C, the average humidity is 60.7%, the average value of summer PMV is 0.90, and the predicted unsatisfactory percentage PPD is 23.83%; The overall poor indoor thermal environment in winter and summer needs to be improved. The quality of the indoor thermal environment can be improved by adding an insulation layer to the outer envelope of the passenger station buil

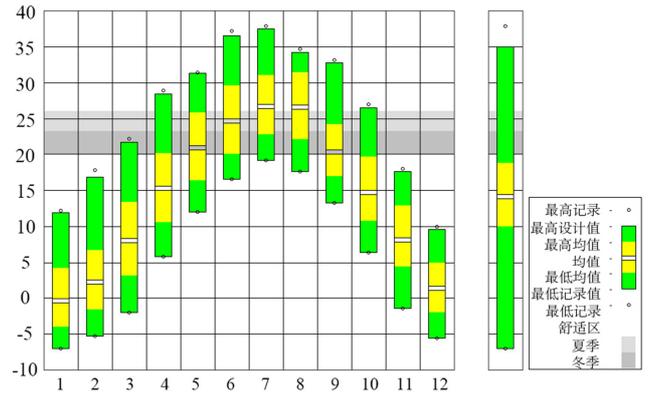
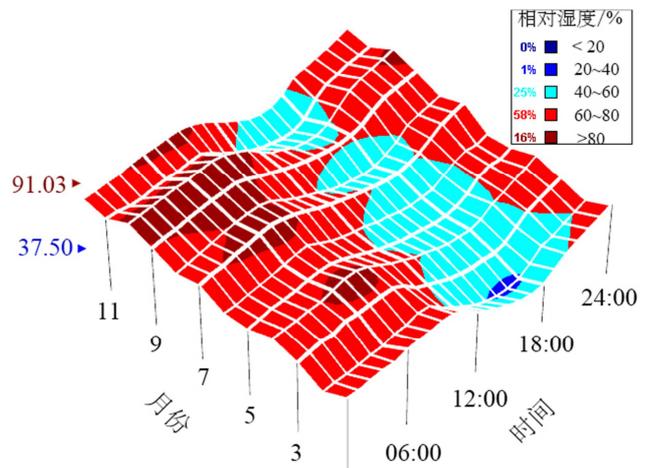
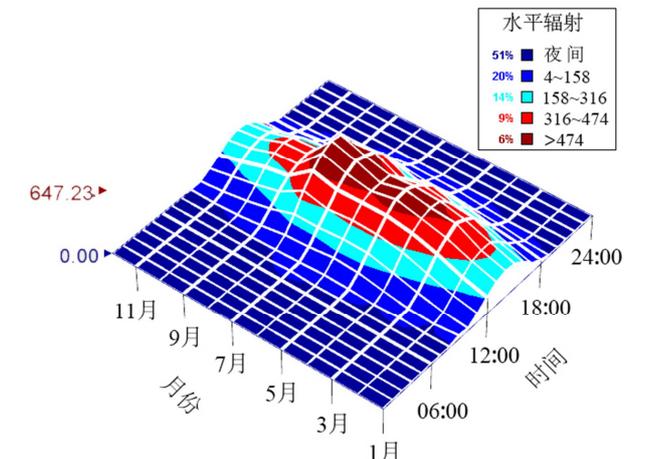
图1 西安市全年气象数据图。

西安地区位于关中平原中部，秦岭以北，渭河以南。该地区气候特点是夏季炎热多雨，冬季寒冷干燥。Climate Consultant软件获取的数据显示，西安地区年平均气温在13.0℃到13.7℃之间，年降水量在522.4mm到719.5mm之间，其中7月至10月的降水量最多。此外，该地区空气相对湿度均高于70%，全年约有70%的时间湿度处于人体湿度舒适区间规定的40%到70%之间。全年日照时长约为1500小时左右，5月至8月太阳辐射量较大，其中8月份太阳辐射达到峰值647.23W/m²。

(a) 温度范围

(b) 湿度范围

(c) 总辐射范围

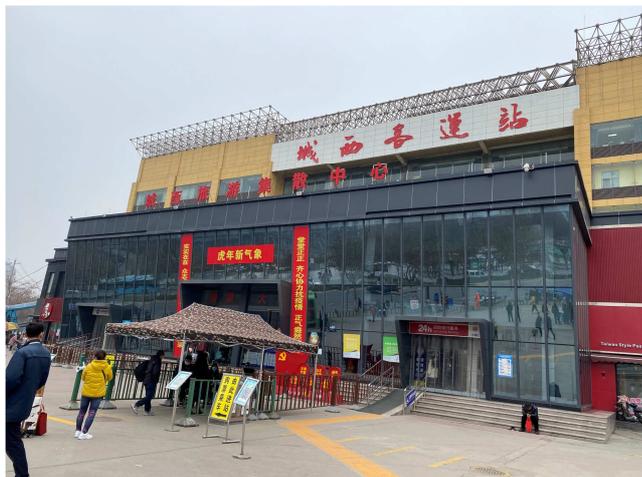
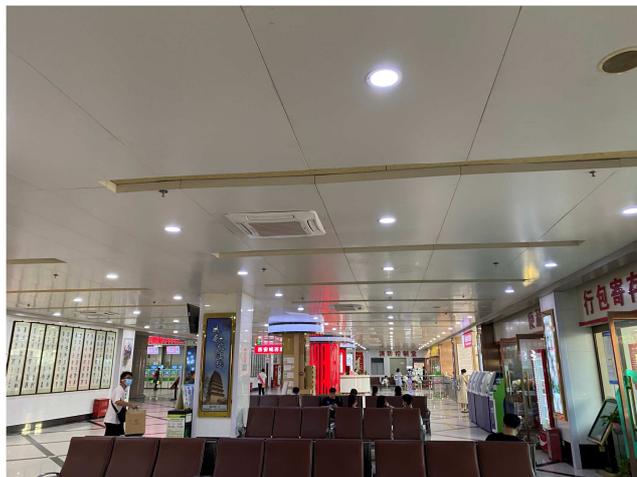
图2 西安城西客运站实际图。

本文选取西安市城西公路客运站进行室内热环境测试分析，如图2所示。城西客运站建成时间为2005年，一

共6层，一层为包括售票厅和候车区域在内的综合大厅，2层为旅客出站步行长廊，3~6层为酒店客房和办公用房，建筑高度为25m，其中售票大厅高度为9m。建筑冷热源设备均为多联式空调机组，部分办公用房使用分体式空调，客运站能耗类型只有电力消耗、水资源消耗两方面。

建筑结构形式为框架结构，售票大厅南面采用玻璃幕墙结构，其售票厅上方结构呈网格状，留出的方形空隙上方装有锥形半透明钢化玻璃，可使自然光线柔和透过玻璃射入售票大厅。建筑外墙未加保温层，外窗采用单层塑钢窗，部分外窗已随时间老化破损。

(a) 城西客运站外观

(b) 城西客运站内部候车区域

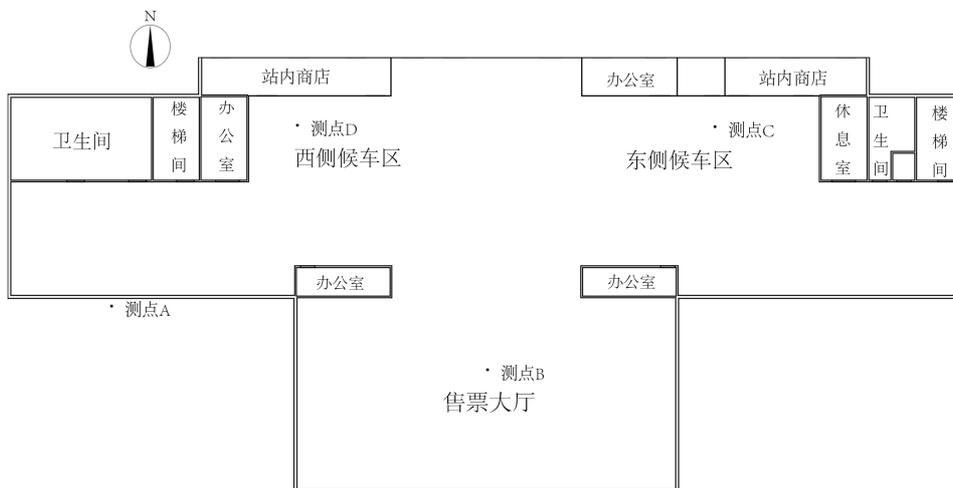
图3 客运站一层平面图及测点位置。

选取客运站运营时间进行测试，测量时间间隔为30min。如图3所示，共设置4处测点，分别为室外测点A、售票厅测点B、东、西两侧候车区域测点C、D，室内测试仪器放置高度为距地面0.8m的候车旅客休息水平面上，室外放置在避免阳光直射，距地面1.5m处。

测试时间为2022年2月13日至2月14日和2022年7月23日至7月24日，对候车区域、售票厅、建筑室外的温湿度进行测试。测试仪器为testo175H1温湿度测试记录仪，共4台，温度测试范围为-20°C~+55°C，测量精度为±0.4°C，

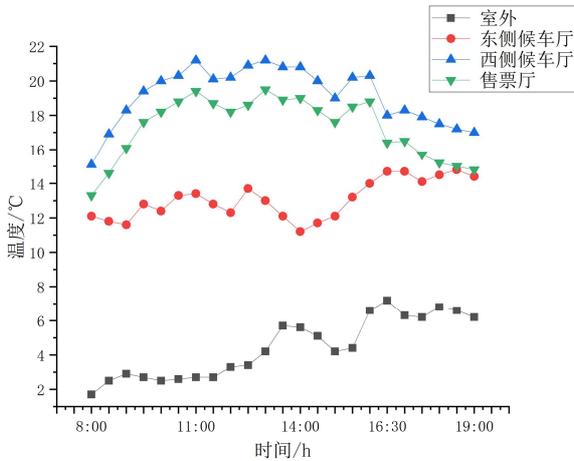
图4 冬季室内外温湿度变化图。

冬季室内外温度测试结果如图4，测试时间为8:00至19:00，最高值为16:30时的7.2°C，最低值为8:00时的1.7°C，

平均值为4.44°C，波动幅度不大。售票厅空气温度最高值为19.4°C，最低值为13.3°C，平均值为17.3°C，波幅为6.1°C；东侧候车区域空气温度最高值为14.8°C，最低值为11.2°C，平均值为13.1°C，波幅为3.6°C；西侧候车区域空气温度最高值为21.2°C，最低值为15.1°C，平均值为19.2°C。东侧候车区域由于商户在客运站内外皆有出入口且未设置门帘，导致室内与外界空气流动频繁，增加无组织通风量，

使得室内温度低于《室内空气质量标准》(GB/T18883-2002) [12]所要求的16°C~24°C。

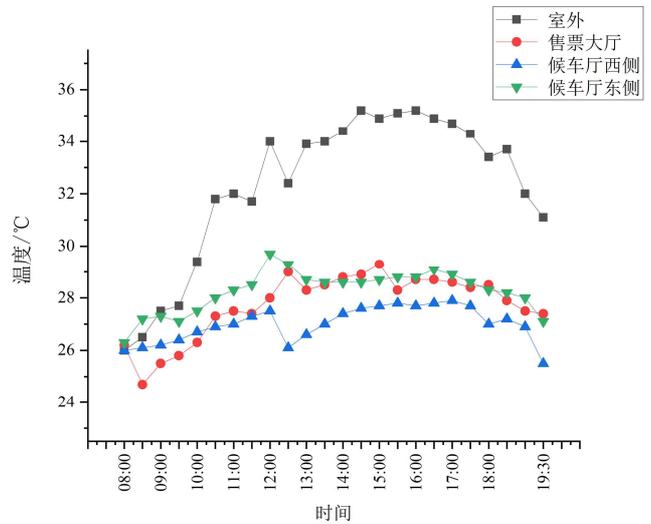
图6 夏季室内外温湿度变化图。

夏季室外空气相对湿度平均值为50.4%，售票厅、东西两侧候车区域相对湿度平均值为60.5%、63.0%和58.4%。测试日相对湿度变化幅度不大，基本保持在10%以内，湿度适宜。

夏季室内外空气温湿度测试结果如图6，测试时间为8:00至19:30。夏季建筑室外平均温度为32.3°C，售票厅平均温度为27.7°C，最高和最低温度为29°C和24.7°C，东西两侧候车区域平均温度为28.3°C和27°C，最高温度分别为29.1°C和27.9°C，最低温度分别为26.3°C和25.5°C，温度稍低于售票厅。虽然平均温度在规定范围22°C~28°C之间，但午后升温导致候车区域及售票厅温度高于28°C，由于候车区域靠近室外，室外热量可通过检票口及商店通道进入，

温度会随室外变化而有所波动，因此这段时间旅客会感受稍热。

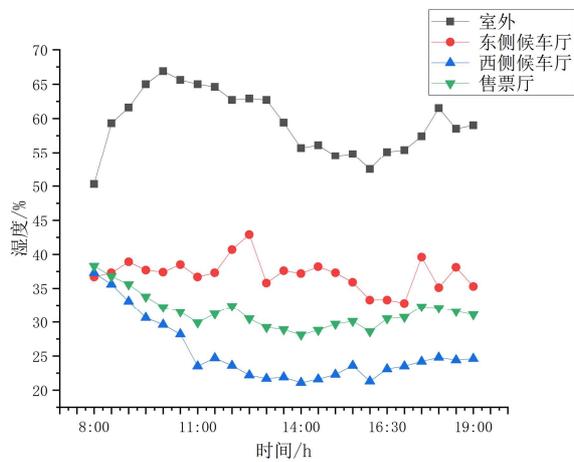
图5 冬季室内外空气相对湿度变化图。

冬季空气相对湿度结果如图5，室外相对空气湿度平均值为59.4%，室内售票厅相对湿度为31.5%，东侧候车区域相对湿度为37.1%，西侧候车区域相对湿度为25.5%，空气相对湿度稍低于标准的30%~60%的范围。室外空气温度较低，而空气相对湿度较室内高。冬季采暖情况下室内空气相对湿度应保持在30%~60%，而室内空气由于长时间供暖的影响，室内通风不畅，相对湿度整体较低，并不符合标准规定，人体热舒适度较低。

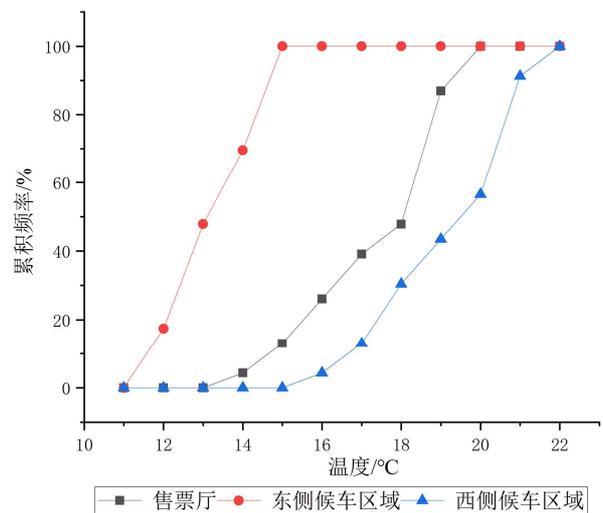
图8 冬季温度累积频数。

采用温度累积频率[13]指标对建筑室内温度的频率进行评价,即测量的候车区域和售票厅区域的空气温度在冬季大于等于设定温度的时数占总时数的比值,在夏季小于等于设定温度的时数占总时数的比值。

根据《室内空气质量》(GB/T 18883-2002)中所规定的室内空气温度值,设定冬季温度16°C~24°C,夏季温度22°C~28°C,该民居的功能房间的温度累积频率如图8和图9所示。

候车区域为旅客最多也是旅客所待时间最长的区域,经统计分析,在冬季,西侧候车区域有95.65%的时间高于16°C,而东侧候车区域全天温度均低于16°C,温度分布在13°C~15°C之间的时间占83%;售票厅有26%的时间低于16°C。在夏季,西侧候车区域全天温度均低于28°C,东侧候车区域只有33%的时间低于28°C,大部分温度分布在28°C~30°C之间,售票厅有50%的时间高于28°C。

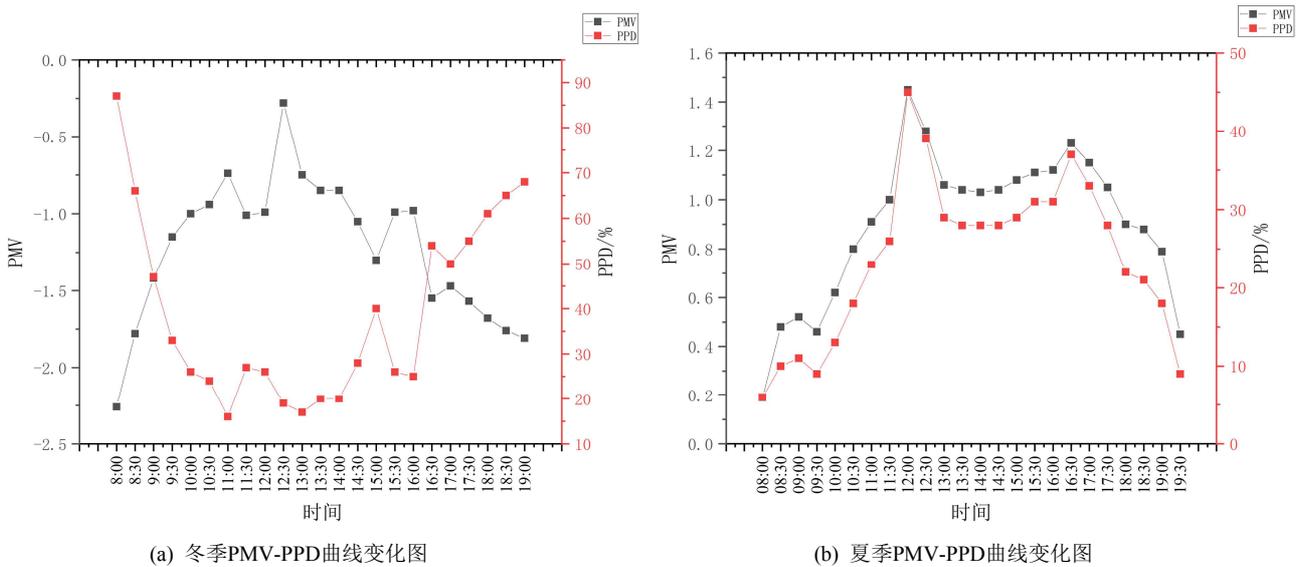
图 10 PMV-PPD 曲线图。

本节选取旅客所待时间最长的候车大厅进行室内热环境分析，使用国际标准化组织ISO7730标准作为评价标准，取室内风速为0.1m/s，通过调研结果取旅客的冬季服装热阻为1.5clo，夏季服装热阻取0.5clo，考虑到候车旅客为静坐状态，取人体新陈代谢率为1.0met，根据测试所得到的室内热环境数据计算预测平均热感觉指数PMV和预测不满意百分比PPD，通过PMV值计算工具得到冬夏两季同一时刻下的PMV和PPD值，如图10所示。

结果显示，冬季预测平均热感觉指数PMV值在-1.75~0.75之间，均值为-1.23；预测不满意百分比PPD值

在30%~70%之间，均值为39.13%。根据《民用建筑室内湿热环境评价标准》（GB/T 50785-2012）[14]，冬季室内环境达到Ⅲ级整体评价标准，即室内热舒适度差，超过半数的候车旅客感受较冷。夏季预测平均热感觉指数PMV值在0.4~1.3之间，均值为0.90；预测不满意百分比PPD值在5%~35%之间，平均值为23.83%。夏季室内PMV值稍高，达到Ⅱ级整体评价标准，即75%以上的旅客感受舒适，但在下午13:00至17:00部分时刻PMV值偏高，室内稍热。

评价依据ISO7730标准推荐PMV值在-0.5~0.5范围内，PPD≤10%以内，结合计算结果，冬夏两季客运站室内热环境均不满足，都需要改善。

- (1) 冬季室内候车区域平均温度为16.1℃，最低温度为11.2℃；夏季室内候车区域平均温度为28.3℃，最高温度达29.1℃。室内空气温度均值已达标规定范围边界值，部分时刻温度远达不到标准要求。
- (2) 依据PMV-PPD热评价体系进行分析，冬季客运站室内预测热感觉投票PMV均值为-1.23，预测不满意率PPD均值为39.13%，夏季预测热感觉投票PMV均值为0.90，预测不满意率PPD均值为23.83%，室内热舒适度有待提高。
- (3) 通过在外墙外侧增加保温层，更换外窗玻璃材料，同时在检票口及站内商店出入口设置电动门，可有效减少室内外热交换。
