# Rupture Characteristics and Lhatse County Building Damage Features of the Dingri 6.8 Magnitude Earthquake

On January 7, 2025, a magnitude 6.8 earthquake occurred in Tingri County, Shigatse City, Tibet Autonomous Region. The Dengmo Cuo fault (one of the north-south rift fault systems on the Qinghai-Tibet Plateau, a main fault in the Shenzha-Dingjie fault zone, with a trace near NS, a westward inclination and a near vertical dip angle) formed a rupture zone with a vertical dislocation with a height of nearly 3m and a cumulative width of about 300m, which caused heavy casualties and property losses to the earthquake area. The observation of Dengmo Cuo fault shows that the fault fault differs greatly in different site conditions, which reflects the influence of site conditions on the fault fault. Houses and buildings in Quxia Town, Lazi County, which is 66km from the epicenter, also suffered serious damage, with the intensity reaching VII degree. This paper investigates the earthquake damage of hospitals, schools and houses in Quxia Town, Lazi County, and mainly analyzes the reasons for the earthquake damage of houses. It is concluded that the main reason is that Lazi County is loca

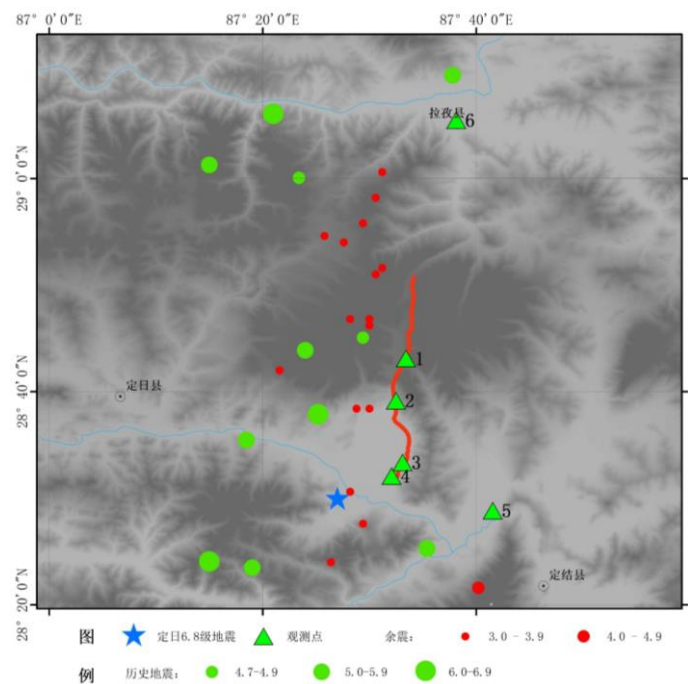
图1 西藏定日 6.8 级发震断裂和观察点及周围历史地震分布图。

登么错断裂是这次地震的发震断裂,根据中国地震灾害防御中心的研究成果(图1),登么错断裂是申扎一定结断裂带的一条主干断裂,是青藏高原南北向裂谷断裂系的重要组成部分,断裂主要沿近南北向的断陷盆地发育,北起申扎县,经谢通门县,穿雅鲁藏布江南至定结县,地貌特征较为显著。申扎一定结断裂带由四条主干断裂组成,分别是登么错断裂、郭加断裂、定结断裂和麻布加断裂。登么错断裂沿长所乡、登么错东侧山麓地带展布,往南延伸至朋曲南岸,原来调查显示露地表约30km。在长所乡古荣村正东山前,该断裂断错两期洪积扇,分别形成了高7~8 m和12~13m的陡坎(徐伟, [12])。
